REPÚBLICA DE CHILE MINISTERIO DE OBRAS PÚBLICAS DIRECCIÓN GENERAL DE AGUAS REGIÓN DE VALPARAÍSO

INFORME TÉCNICO FISCALIZACIÓN PRELIMINAR N° 49/2011

FECHA: 28 de febrero de 2011.-

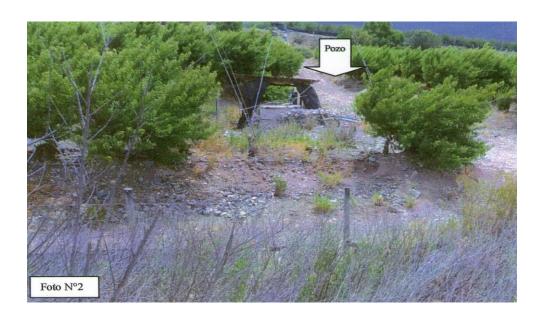
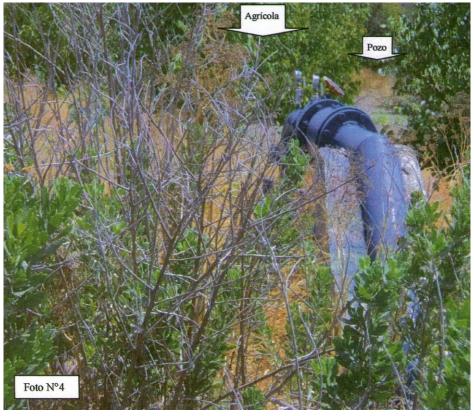
2.1.1.- Fue posible observar vestigios de la construcción de un posible dren sobre el cauce del río La Ligua, en el sector San Lorenzo, colindante con el predio de la Agrícola El Roble de propiedad del Sr. Alberto Piwounca. Además se observaron pozos y una cañería que se encuentran bajo el cauce del río Ligua, perpendicular a la dirección de las aguas.

Según declaraciones de agricultores de la zona este dren alimentaría a 6 pozos, los que se encuentran en ambas laderas del río. Estas obras perjudican el abastecimiento del recurso hídrico al Comité de Agua Potable Rural Los Molinos de Cabildo y a la Comunidad de Agua Canal del Peumo. Las coordenadas cartográficas se describen a continuación:

UTM NORTE	UTM ESTE	DESCRIPCIÓN	FOTOGRAFÍA
	19H PSAD 56		
6.411.129	312.660	Vestigio de dren	1
6.411.159	312.797	Pozo 1 (ladera norte)	2
6.410.999	312.638	Tuberías bajo el cauce	3
6.410.903	312.619	Pozo 2 (ladera sur)	4

Visto todo lo anterior, se propone oficiar a los implicados a fin de realizar el traslado, a fin de investigar las denuncias dando curso al debido proceso:

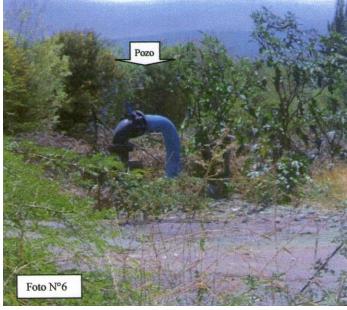
2.1.2.- Se constató en terreno la existencia de 2 pozos funcionando en el predio de Agrícola San Juan Ltda. De propiedad del Sr. Orlando Ansaldo, según personas del sector, estos pozos se utilizarían sacando más recursos hídricos de lo que tienen constituido sus derechos de aprovechamiento. Las coordenadas cartográficas de describen a continuación:

UTM NORTE	UTM ESTE	DESCRIPCIÓN	FOTOGRAFÍAS
19H PSAD 56	19H PSAD 56		
6.409.827	315.932	Pozo 1	5
6.409.724	316.005	Pozo 2	6

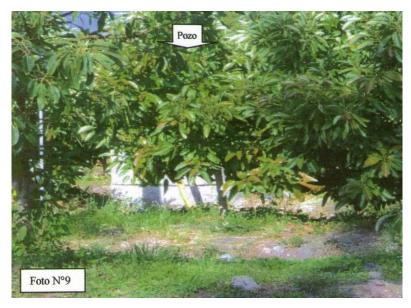
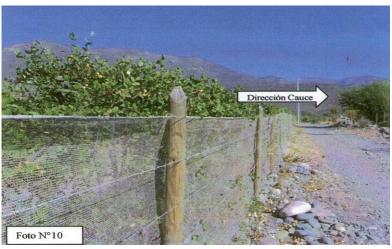
2.2.2.- Por otro lado se constató la existencia de otra captación en el predio de la agrícola del Sr. Maximiliano Callejas, según los agricultores del sector los pozos serían alimentados por un dren. El cauce se encuentra cercado y con postes de electricidad de forma perpendicular por la Agrícola mencionada, impidiendo el futuro libre escurrimiento de las aguas.

UTM NORTE	UTM ESTE	DESCRIPCIÓN	FOTOGRAFÍA
19H PSAD 56	19H PSAD 56		
6.418.185	328.506	Pozo 1	9
6.418.062	328.575	Cauce cercado	10
